## 吸い上げ試験報告書

サモア  
G 3 0 0  
虎皮白

2 0 0 7 年 1 0 月

<http://lifework.com>  
株式会社ライフワーク

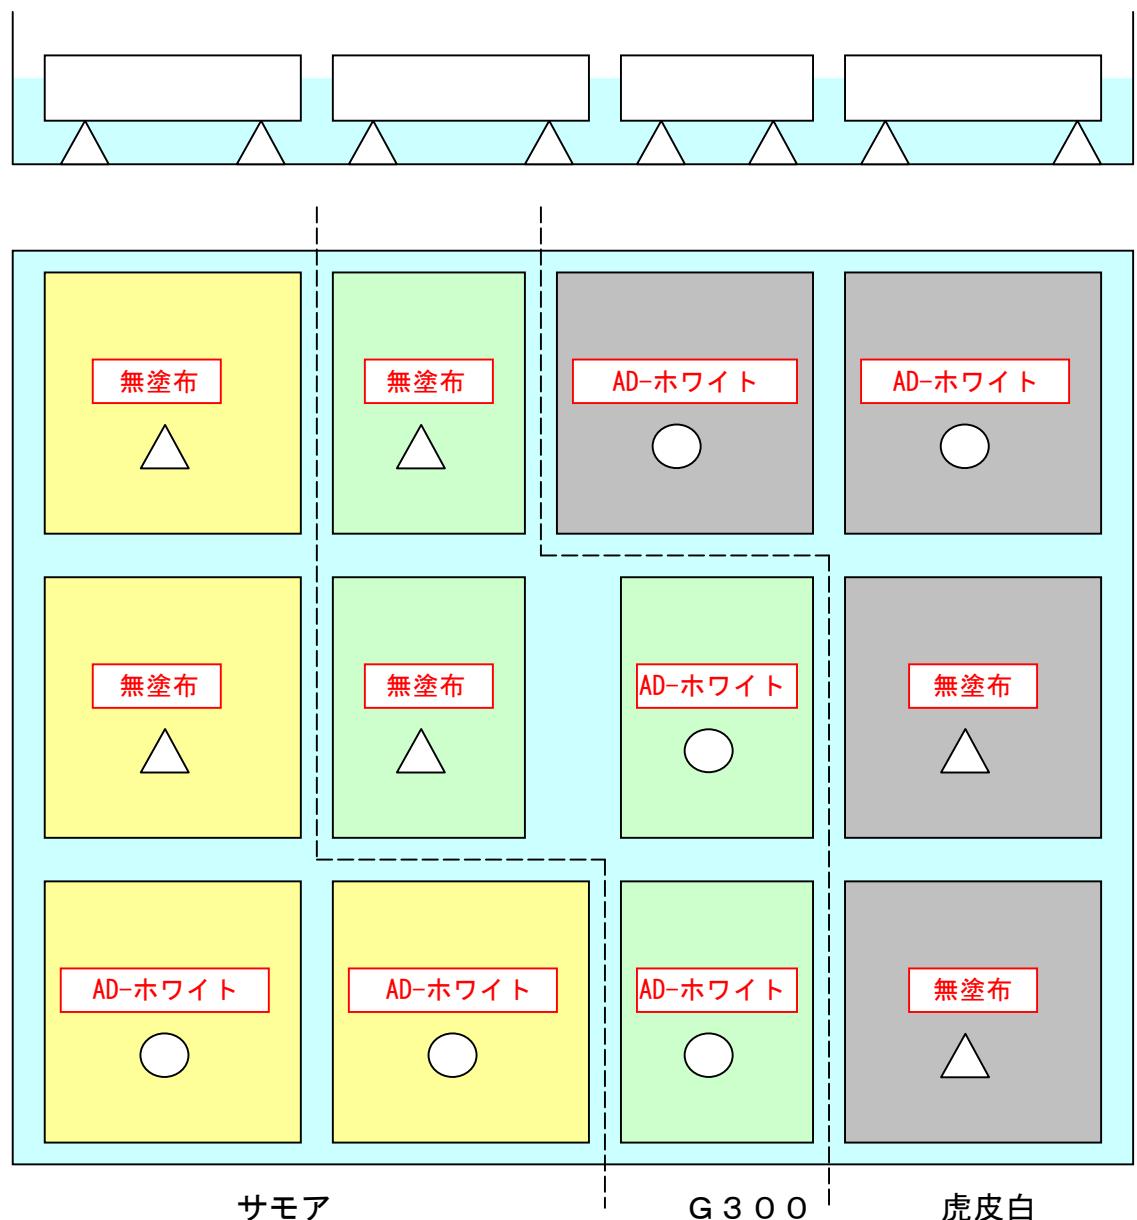
◇ 硫酸ナトリウム 5 % 溶液に、上記試験体を下図のようにスペーサーの上に配置し、石材が 15 mm 浸漬するようにして、1 日後、3 日後、7 日後、14 日後、30 日後に観察する。

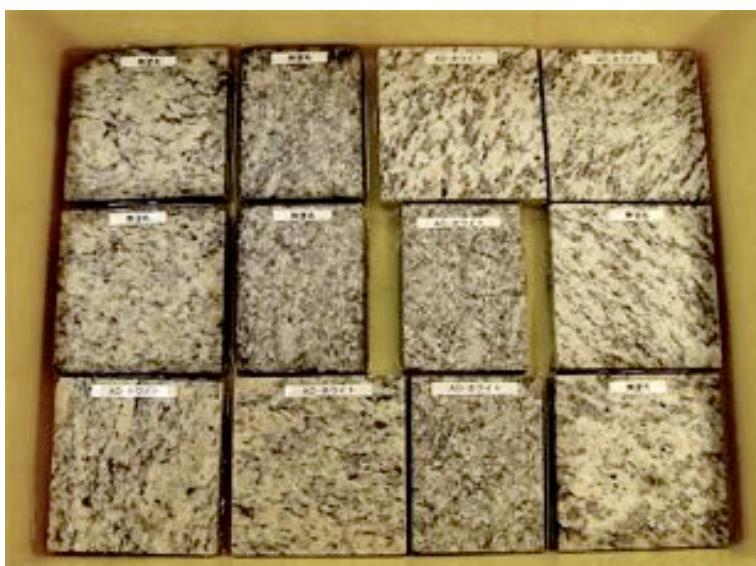
(3-1) 1時間後

1時間後	
AD-ホワイト	異常なし
無塗布	石材の周囲より吸い上げによる濡れ色が発生している。

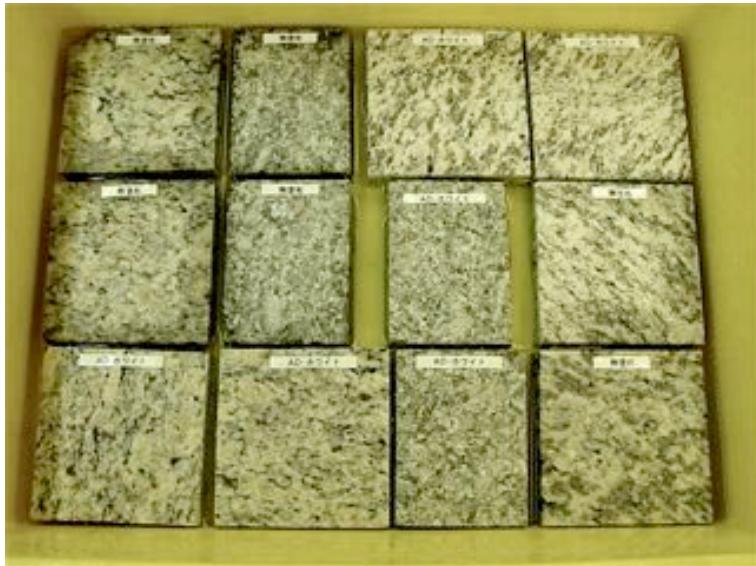
(3-2) 3時間後

3時間後	
AD-ホワイト	異常なし
無塗布	石材の周囲より吸い上げによる濡れ色が拡大している。

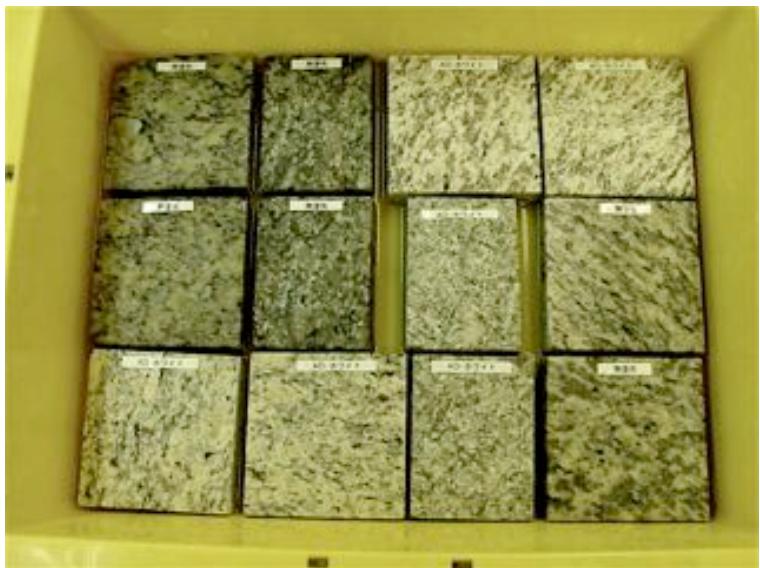
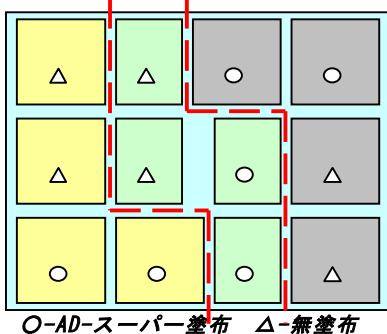
(3-3) 3日後

3日後	
AD-ホワイト	異常なし
無塗布	石材の全体に吸い上げによる濡れ色が拡大している。

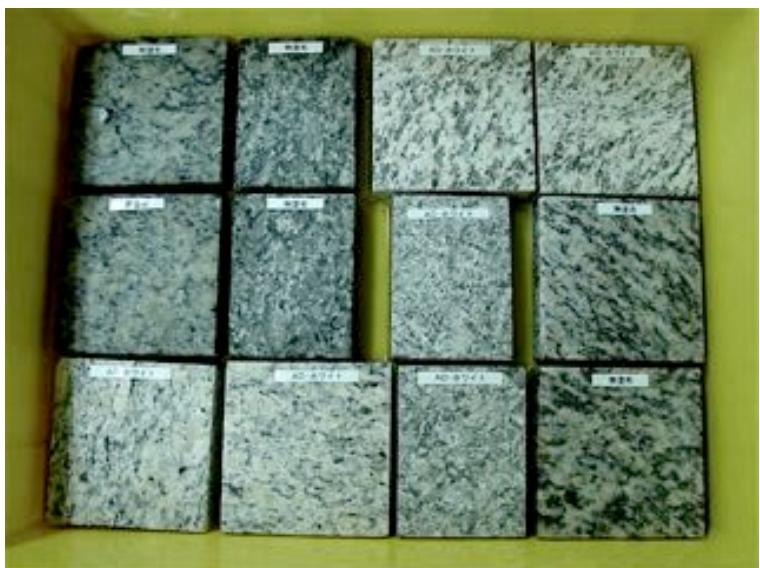
(3-4) 7日後

7日後	
AD-ホワイト	異常なし
無塗布	石材の全体に吸い上げによる濡れ色が拡大している。

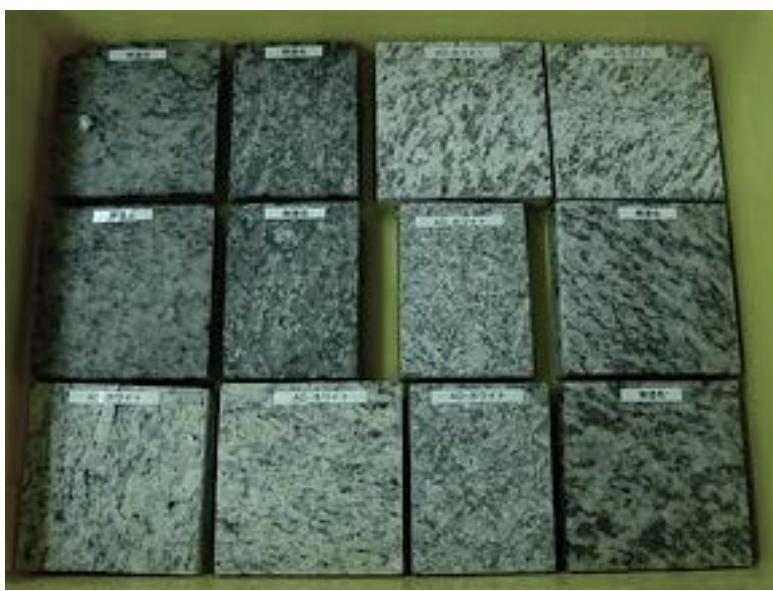
(3-5) 14日後

14日後	
AD-ホワイト	異常なし
無塗布	石材の全体に吸い上げによる濡れ色が拡大している。

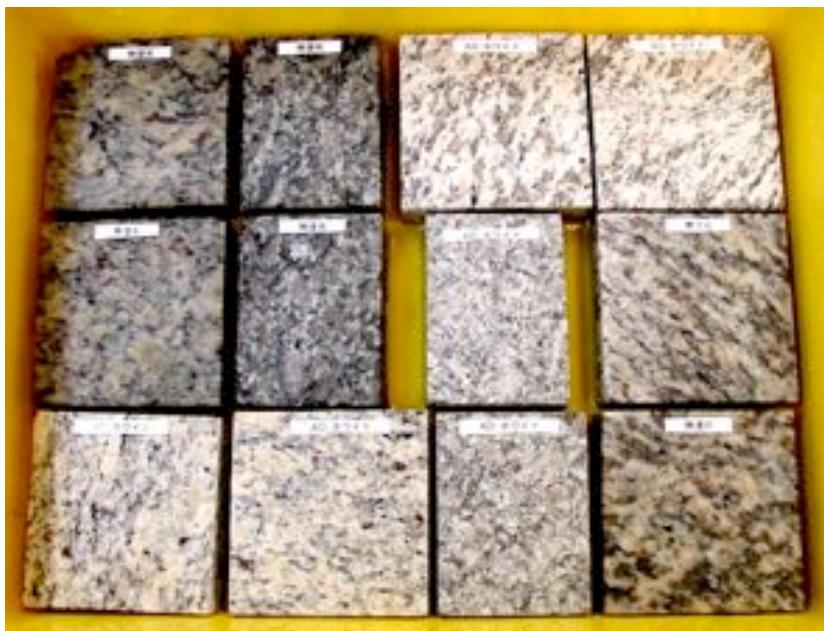
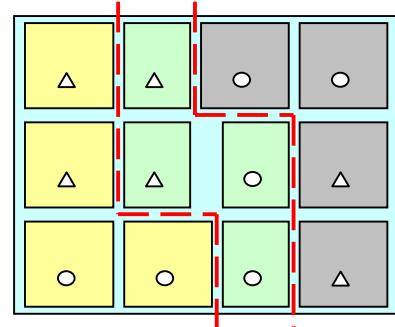
(3-6) 21日後

21日後	
AD-ホワイト	異常なし
無塗布	石材の全体に吸い上げによる濡れ色現象の状態で、一部白華現象が現れた。

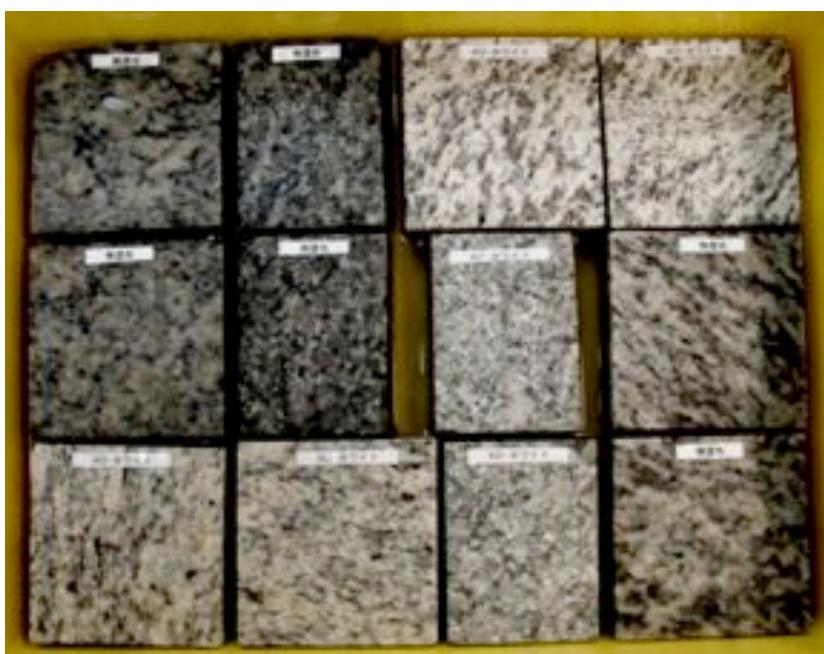
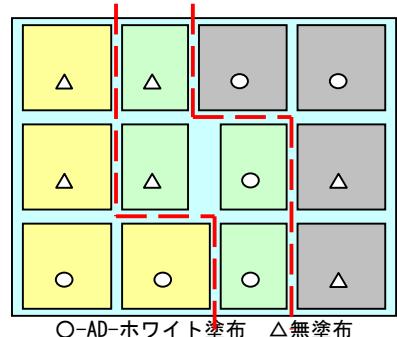
(3-7) 30日後

30日後	
AD-ホワイト	異常なし
無塗布	石材の全体に吸い上げによる濡れ色現象の状態で、一部白華現象が現れた。

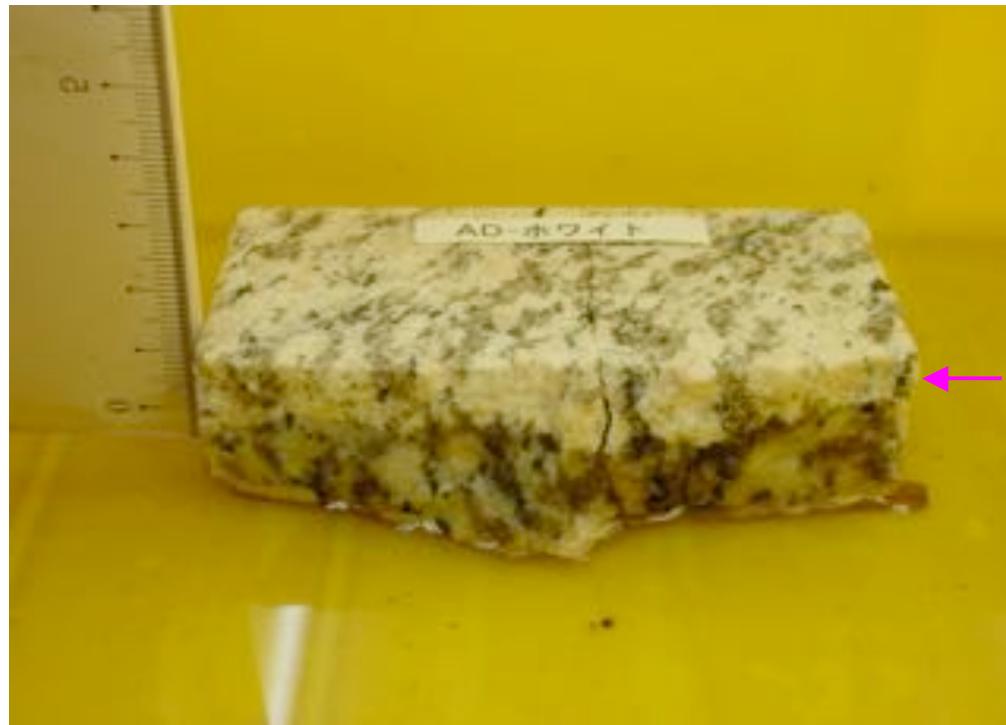
(虎皮白)

← の白い乾燥している部分が、AD-ホワイトの浸透層です。  
AD-ホワイトの浸透層は、10～12mmと計測されました。

AD-ホワイトの浸透層は、8mm～12mm程度形成しており、吸い上げを防止することによって、濡れ色現象・白華現象・吸い上げによるシミ等を防止する効果があると判断できます。

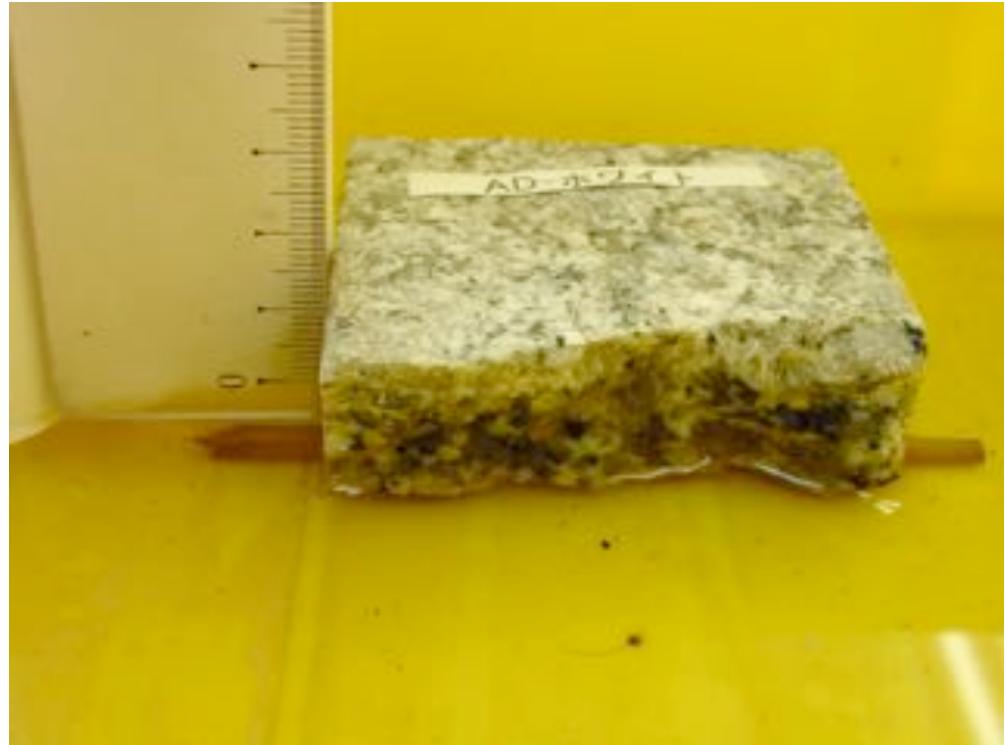
(G300)

AD-ホワイトの浸透層は、8mm～10mmと計測されました。

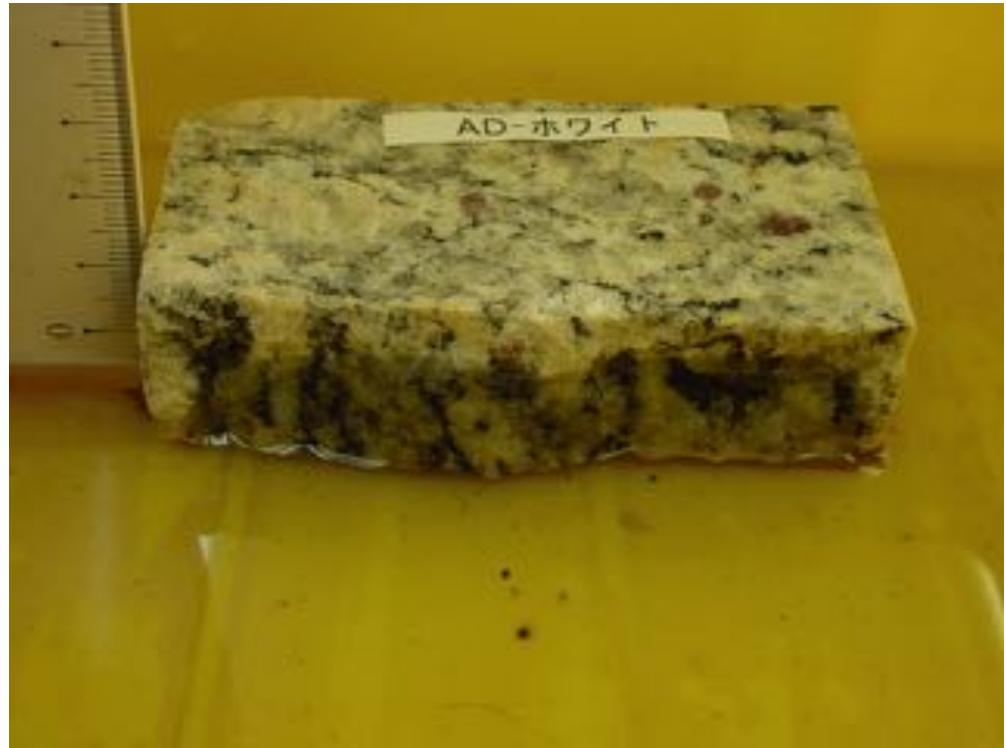
(サモア)

AD-ホワイト浸透層は、8～10mmと計測されました。
